ÁHUGAVERÐIR STAÐIR Á GULLNA HRINGNUM

Skráning myndastoppa

Unnið fyrir Vegagerðina og menningar- og viðskiptaráðuneytið
Febrúar 2023

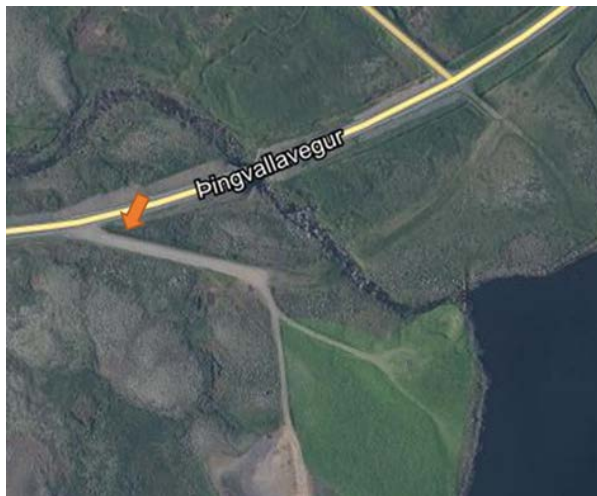
Vegnúmer:	36
Stöðvarnúmer:	4.400
Flokkun:	Engin
Umferðaröryggi:	Ekki gott
Aðbúnaður:	Enginn
Aðdráttarafli:	Norðurljós, stöðuvatn, víðerni
Tillögur til úrbóta:	Engar

Mynd 4.1 Vegslóði við Leirvogsvatn út frá Þingvallavegi (36). (map.is)

Leirvogsvatn í Mosfellsbæ er rúmlega 20 km austan við Reykjavík. Malarslóði liggur af Þingvallavegi (36) að vatninu. Talsvert er um að ferðamenn stöðvi á þessum vegslóða til að taka myndir. Það sem dregur að virðist vera fyrsta upplifun af víðerni þegar þéttbýli sleppur sem og staður þar sem hægt er að sjá norðurljós án truflunar af lýsingu frá borginni. Ein tilgátan er að ferðamenn á bílaleigubílum séu þarna á fyrsta degi ferðalagsins og þetta sé í raun allra fyrsta stöpp í óspilltri náttúru. Falleg sýn er til fjalla í góðu veðri og má þar sjá m.a. Esju, Móskaðshnjúka og Skálafell.

Staðurinn er ekki merktur sem slíkur og hætta á að ökumenn snögghemli til að fara inn á slóðann en ekki er hægt að sjá á slysakorti Samgöngustofu að óhöpp á þessum kafla tengist þessum stað (Samgöngustofa, 2022). Aðkoma að austan er verri þar sem beygt er í veg fyrir umferð og þaðan tekin kröpp beygja til að komast inn á slóðann. Mögulega myndi draga úr ásókn í þennan stað með því að bæta merkingar sem vísa á betri stað austar t.d. Stóralandstjórn (kafla 4.3) sem er tæplega 8 km frá Leirvogsvatni. Af þeim sökum eru ekki lagðar fram tillögur að úrbótum fyrir þennan stað.

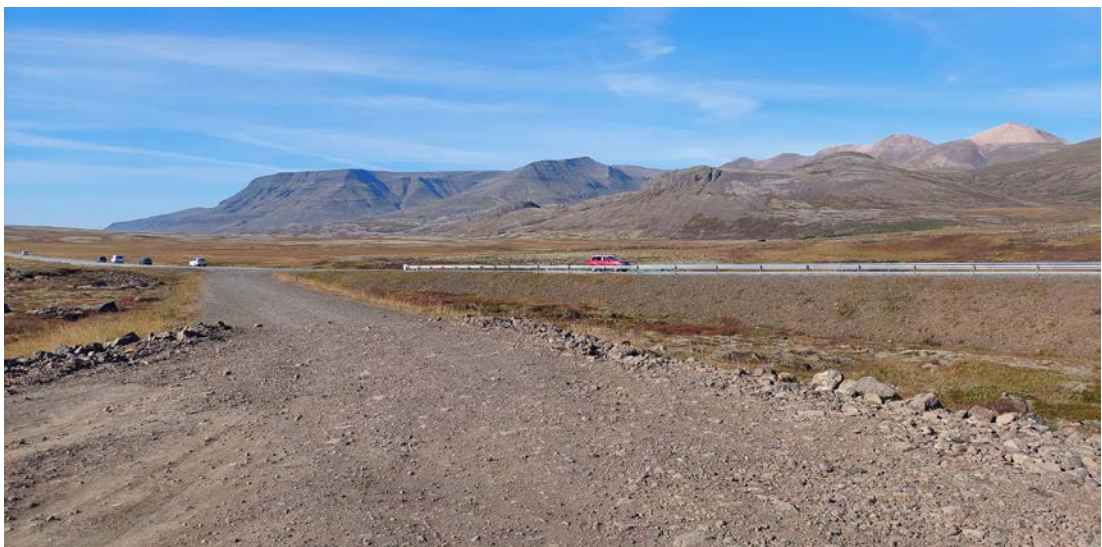
Mynd 4.2 Vegslóði við Leirvogsvatn. Hér stöðva ferðamenn til að taka myndir á leið sinni austur í átt að Þingvöllum. Esja og Móskaðshnjúkar í baksýn.

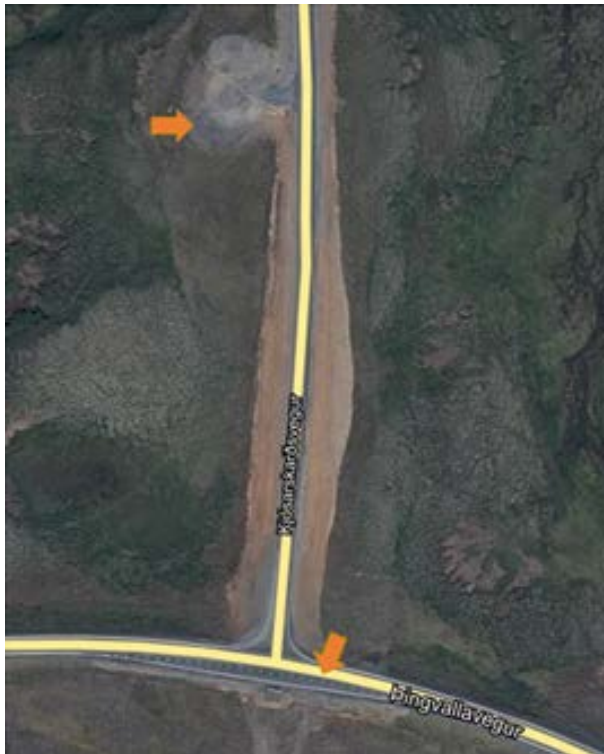
Vegnúmer:	36
Stöðvarnúmer:	4.900
Vegnúmer:	48
Stöðvarnúmer:	4.700
Flokkun:	Engin
Umferðaröryggi:	Slæmt
Aðbúnaður:	Enginn
Aðdráttarafli:	Norðurljós
Tillögur til úrbóta:	Stórt myndastopp/ plan til norðurljósa-skoðunar

Mynd 4.3 Tveir staðir við vegamót Þingvallavegar (36) og Kjósarskarðsvegur (48) þar sem ferðamenn stoppa til að skoða norðurljós

Við vegamót Þingvallavegar (36) og Kjósarskarðsvegar (48) er hjárein sem ferðamenn nýta til að leggja bílum og skoða norðurljós. Þegar þarna er komið eru áhrif lýsingar frá borginni hverfandi og því getur norðurljósasýn verið góð. Hjáreinin er ekki ætluð til þess að leggja bílum og geta hættulegar aðstæður skapast ef bílar stöðva skyndilega. Sökum hjarðhegðunar ferðamanna er hætt á að ef einn bíll stöðvi fylgi fleiri í kjölfarið.

Nokkru norðar, við Kjósarskarðsveg, er malarplan sem nýtt hefur verið til norðurljósaskoðunar. Planið er holótt og ómerkt. Þar er engin lýsing sem er hættulegt vegna ógreinilegrar afmörkunar plans í landi. Ekki er hægt að sjá á slysakorti Samgöngustofu að óhöpp á þessum kafla tengist þessum stað (Samgöngustofa, 2022).

Tillögur að úrbótum: Á þessum stað eru myrkurgæði ágæt og staðsetning til norðurljósaskoðunar góð. Því er mælt með að útbúið verði vel merkt, stærra plan á sama/svipuðum stað og núverandi malarplan er, með bundnu yfirborði og afmörkuðum bílastæðum fyrir bæði fólksbíla og rútur. Lykilatriði er að slíkt plan yrði rutt á veturna.

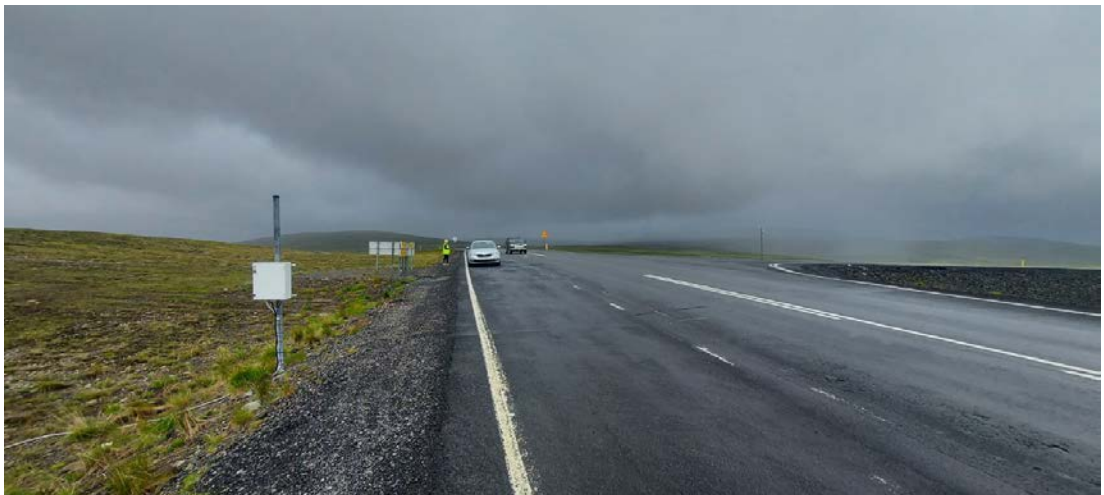
Mynd 4.4 Við vegamót Þingvallavegar og Kjósarskarðsvegur er hjárein þar sem ferðamenn eru gjarnir á að stöðva til að skoða norðurljós og skapa mikla hættu fyrir aðra ökumenn sem ætla að nota hjáreinina á réttan hátt.

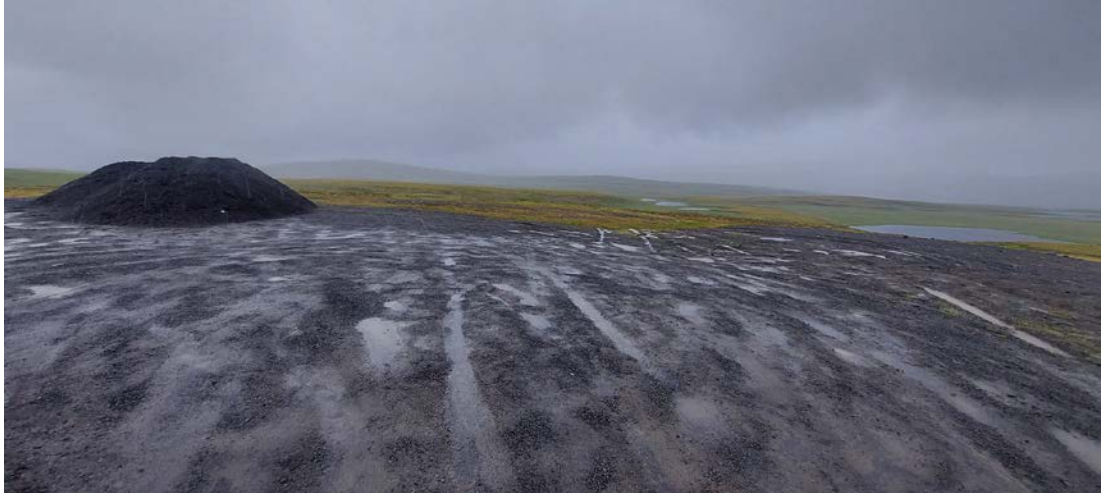
Mynd 4.5 Malarplan við Kjósarskarðsveg (48) sem nýtt er til norðurljósaskoðunar.

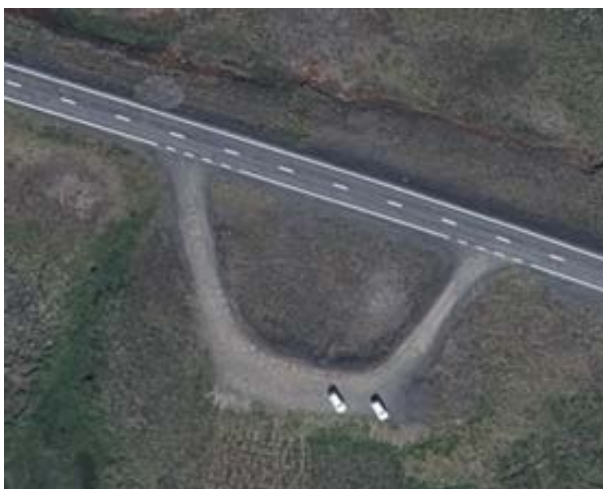
Stóralandstjörn

Vegnúmer:	36
Stöðvarnúmer:	4.000
Flokkun:	Útskot
Umferðaröryggi:	Ekki gott
Aðbúnaður:	Enginn
Aðdráttarafli:	Tjörn, mói
Tillögur til úrbóta:	Lítið myndastopp

Mynd 4.6 Útskot við Þingvallaveg séð úr lofti (map.is)

Um einum km austan við vegamót Kjósarskarðsvegur og Þingvallavegar er útskot Vegagerðarinnar við Þingvallaveg, kennt við Stóralandstjörn, og er það innan sveitarfélagsins Bláskógabyggðar. Útskotið er með tveimur tengingum við Þingvallaveg og er holótt, fremur illa farið malarplan. Aðkoma frá Þjóðvegi er þröng og hallar vegslóðin niður að planinu. Útskotið er merkt með P skilti 200 m áður en komið er að því. Samkvæmt viðmælendum er vinsælt að stöðva hér til myndatöku og fara út á frosna tjörnina að vetrum.

Ekki er hægt að sjá á slysakorti Samgöngustofu að óhöpp á þessum kafla tengist þessum stað að undanskildu einu atviki þar sem ekið er aftan á bíl sem snögghemlar (Samgöngustofa, 2022).

Tillögur að úrbótum: Lagt er til að setja hér lítið myndastopp skv. hönnunartillögu þessa verkefnis. Hér mætti einnig hugsa sér að setja upplýsingaskilti um það hvað er í vændum á þessari vinsælu ferðamannaleið, s.s. næsti áningarstaður með góðu útsýni.

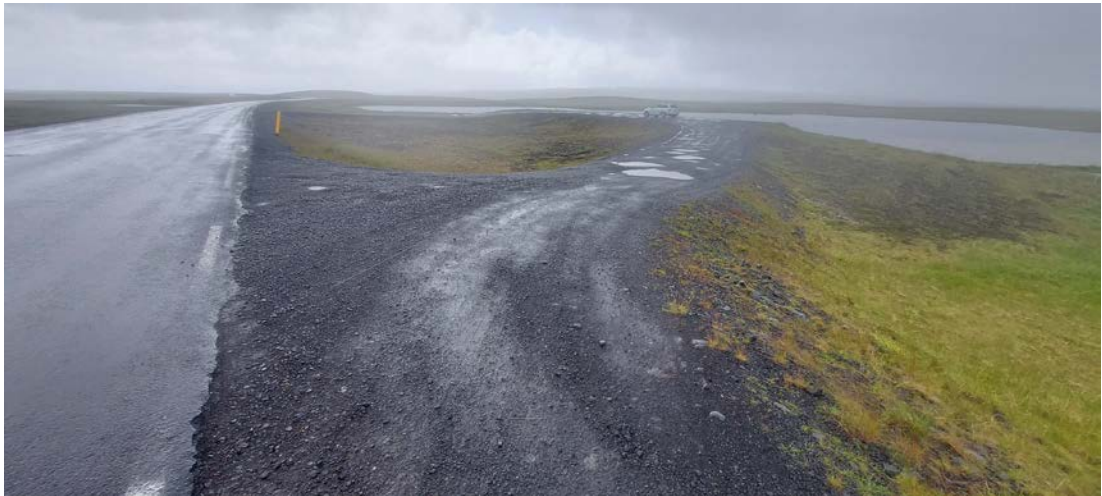
Mynd 4.7 Aðkoma að útskoti við Stóralandstjörn þegar ekið er úr vestri. Þingvallavegur vinstra megin á myndinni.

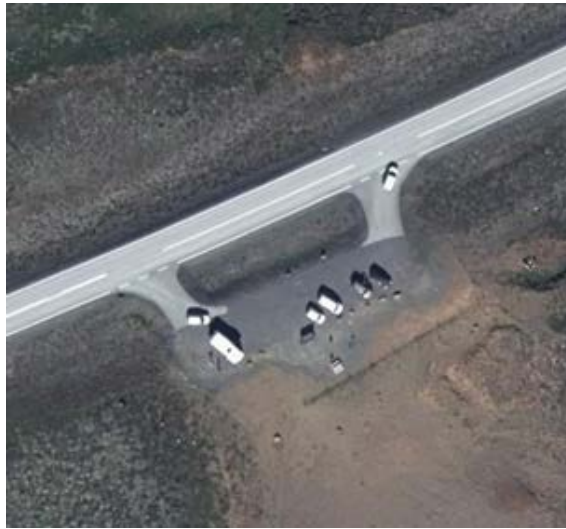
Vegnúmer:	36
Stöðvarnúmer:	850
Flokkun:	Áningarstaður
Umferðaröryggi:	Slæmt
Aðbúnaður:	Bekkir, borð, upplýsingaskilti um Þingvelli
Aðdráttarafli:	Útsýni yfir Þingvallavatn
Tillögur til úrbóta:	Stórt myndastopp

Mynd 4.8 Áningarstaður við Þingvallaveg, Vilborgarkelda séð úr lofti (map.is)

Áningarstaður Vegagerðarinnar á Þingvallavegi sem kenndur er við Vilborgarkeldu er um þrjá km austan við útskot við Stóralandstjörn. Mjög gott útsýni er frá áningarstaðnum yfir Þingvallavatn og mjög vinsælt að stöðva þarna. Aðkoma að áningarstaðnum getur verið hættuleg þar sem kröpp beygja er beint út af þjóðveginum, einkum þegar bílar eru fyrir aftan þann sem ætlar að beygja. Heldur blint er fyrir umferð sem kemur að vestan þegar ekið er út af planinu aftur sem er á blindhæð. Staðsetningin er því slæm umferðaröryggislega séð. Samkvæmt slysaskráningarkorti Samgöngustofu hefur orðið alvarlegt slys þarna þegar ekið var aftan á bíl sem snögghemlaði (Samgöngustofa, 2022). Staðurinn er merktur með skilti 200 m áður en komið er að honum.

Bílastæðið er lagt bundnu efni en utan þess, s.s. þar sem bekkir og borð eru, er malarborið og verður að forarsvaði í rigningu. Upplýsingaskilti er á staðnum en þarfnast yfirhalingar.

Tillögur að úrbótum: Þennan stað má bæta verulega miðað við ástand og vinsældir. Lagt er til að hér verði komið fyrir áningarstað skv. hönnunartillögu. Með því má hægja á ferð ferðamanna á leið austur að Þingvöllum og því dreifa álaginu. Merkja mætti staðinn betur, og fyrr, þannig að ferðamenn geti fyrr tekið ákvörðun um að koma þarna við og dregið úr hraða þegar nær dregur. Allar fyrirætlanir um uppbyggingu yrði að taka í samráði við landeigenda.

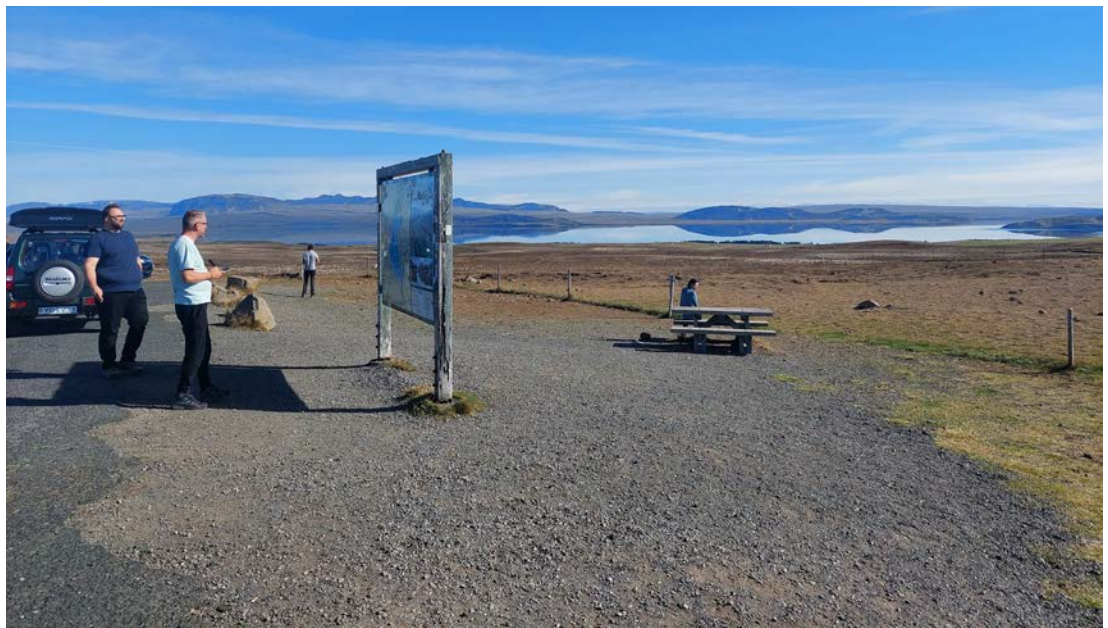
Mynd 4.9 Ferðamenn á áningarstað við Vilborgarkeldu, útsýni yfir Þingvallavatn.

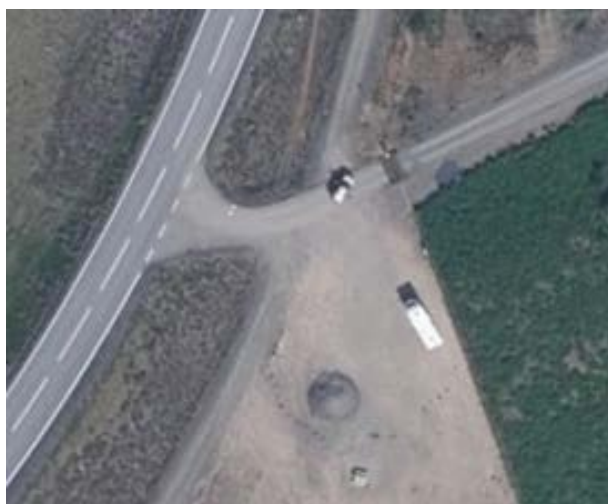
Skálabrekka

Vegnúmer:	36
Stöðvarnúmer:	7.760
Flokkun:	Engin
Umferðaröryggi:	Ekki gott
Aðbúnaður:	Bekkur og borð
Aðdráttarafli:	Útsýni yfir Þingvallavatn
Tillögur til úrbóta:	Afmá eða bæta

Tillögur að úrbótum: Ef ekki er áhugi á því að bæta þennan stað og taka við þeirri umferð sem í hann sækir væri rétt að loka svæðinu og vísa á betri stað eins og Vilborgarkeldu eða Hakið innan þjóðgarðs. Hægt væri að þökuleggja staðinn og fjarlægja bekki og borð, en fyrst og fremst er nauðsynlegt að taka ákvörðun um tilgang og framtíð þessa áningarstaðar.

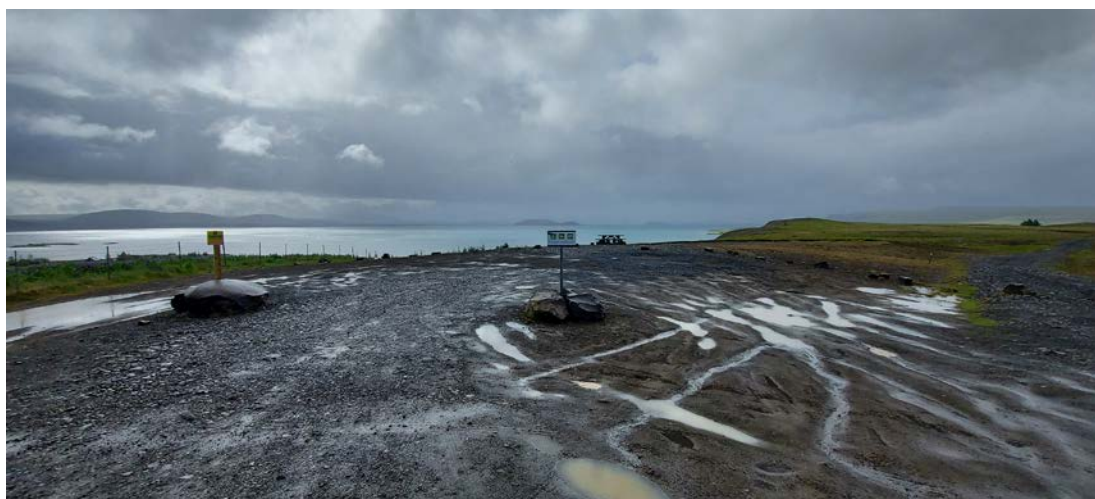
Mynd 4.11 Áningarstaður við Skálabrekku.

Tæplega fjórum km austan Vilborgarkeldu er Skálabrekkugata. Þar er nokkurs konar plan þar sem hægt er að stoppa og virða fyrir sér útsýni yfir Þingvallavatn. Yfirborð plansins er ójafnt, malarborið og verður að forarsvaði í rigningu sem gerir óvönnum öikumönnum erfitt um vik (mynd 4-14). Á staðnum er borð og bekkir og þrjú bannskilti sem leggja bann við því að fólk tjaldi. Ekkert skilti er á veginum sem vísar á þennan áningarstað og því taka ferðamenn gjarnan skyndilega ákvörðun um að stöðva þarna, sérstaklega ef aðrir bílar eru þarna fyrir. Ekki er þó hægt að sjá á slysakorti Samgöngustofu að óhöpp á þessum kafla tengist þessum stað (Samgöngustofa, 2022). Staðurinn er nokkuð vel sóttur enda útsýni yfir Þingvallavatn

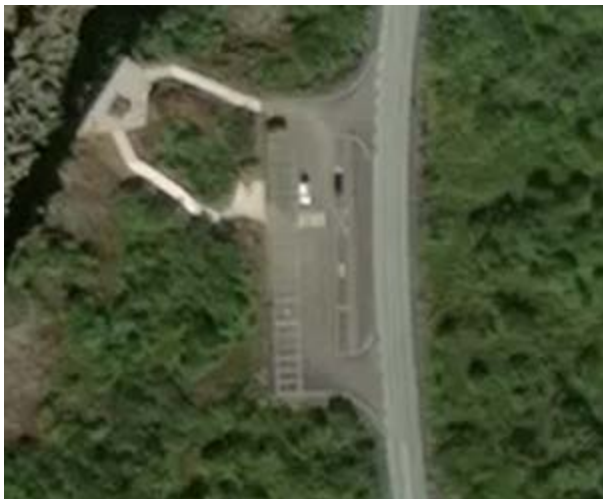
Hrafnagjá

Vegnumer:	36
Stöðvarnúmer:	2.770
Flokkun:	Áningarstaður
Umferðaröryggi:	Gott
Aðbúnaður:	Bekkir og borð, útsýnispallar
Aðdráttarafli:	Útsýni yfir þjóðgarðinn
Tillögur til úrbóta:	Vísa fyrir á staðinn

Tillögur að úrbótum: Vísa á staðinn fyrr en í 200 m fjarlægð.

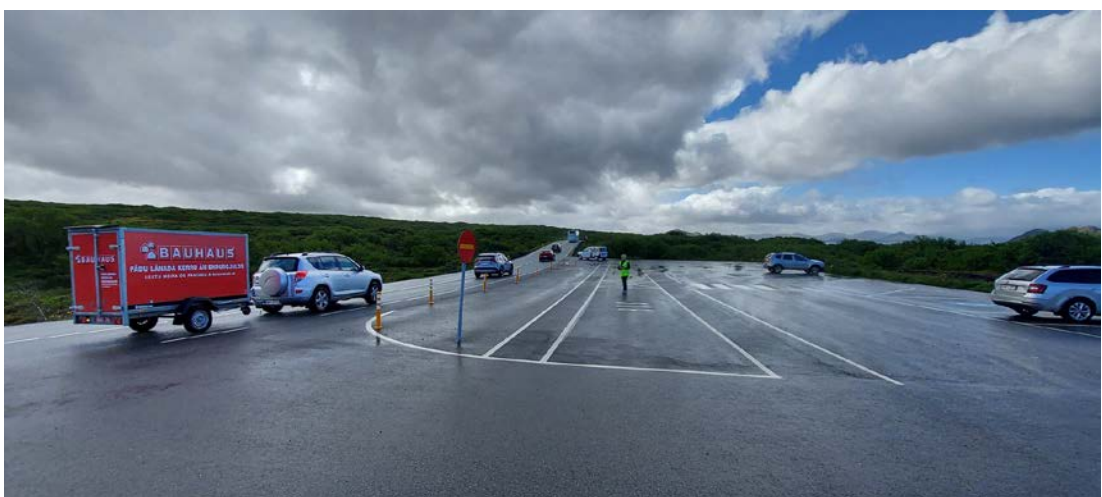
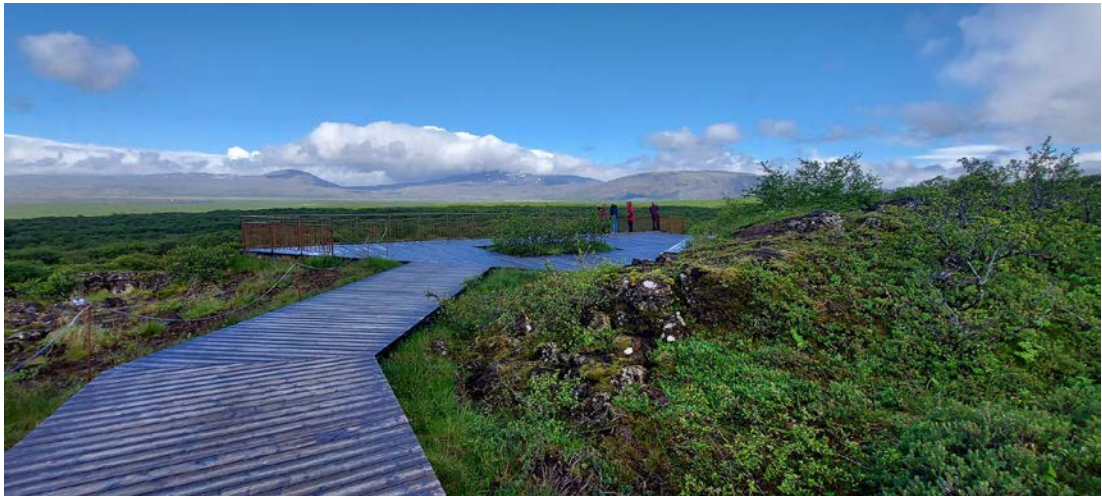
Mynd 4.13 Áningarstaður við Hrafnagjá séð úr vestri. Þingvallavegur liggur meðfram áningarstaðnum vinstra megin.

Mynd 4.14 Áningarstaðurinn við Hrafnagjá er vel útfærður með útsýnispalli, bekkjum og borðum.

Skilti sem vísar á athyglisverðan stað er 200 m áður en komið er að áningarstaðnum að vestan. Norðan við áningarstaðinn er blindhæð sem veldur truflun á inn- og útakstri á svæðinu. Engin skráð óhöpp eru þó tengd þessum áningarstað (Samgöngustofa, 2022). Inn- og útakstur er aðskilinn á áningarstaðnum, bílastæði fyrir rútur og fólksbíla eru vel afmörkuð og allt vel frágengið. Aðgengi fyrir alla er mjög gott. Áningarstaðurinn sem er vel sóttur er búinn bekkjum og borðum, miklum náttúrulegum gróðri og útsýnispalli.

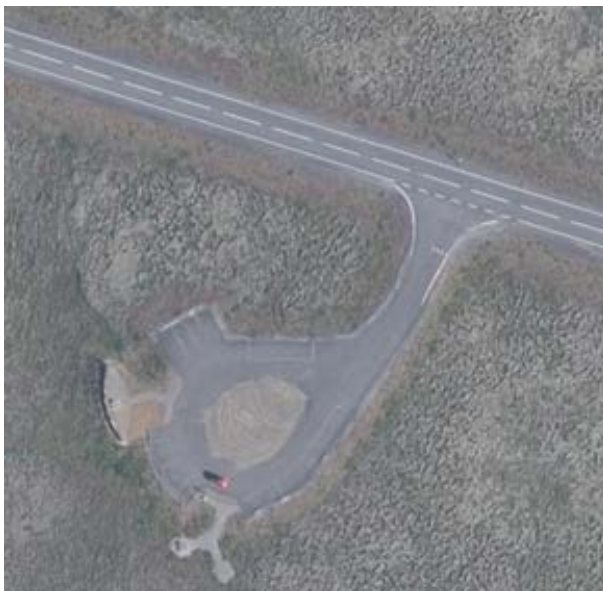
Lyngdalsheiði vestur

Vegnúmer:	365
Stöðvarnúmer:	10.480
Flokkun:	Áningarstaður
Umferðaröryggi:	Gott
Aðbúnaður:	Bekkir og borð
Aðdráttarafli:	Útsýni yfir Þingvallavatn, fjallasýn
Tillögur til úrbóta:	Viðhald og skilti

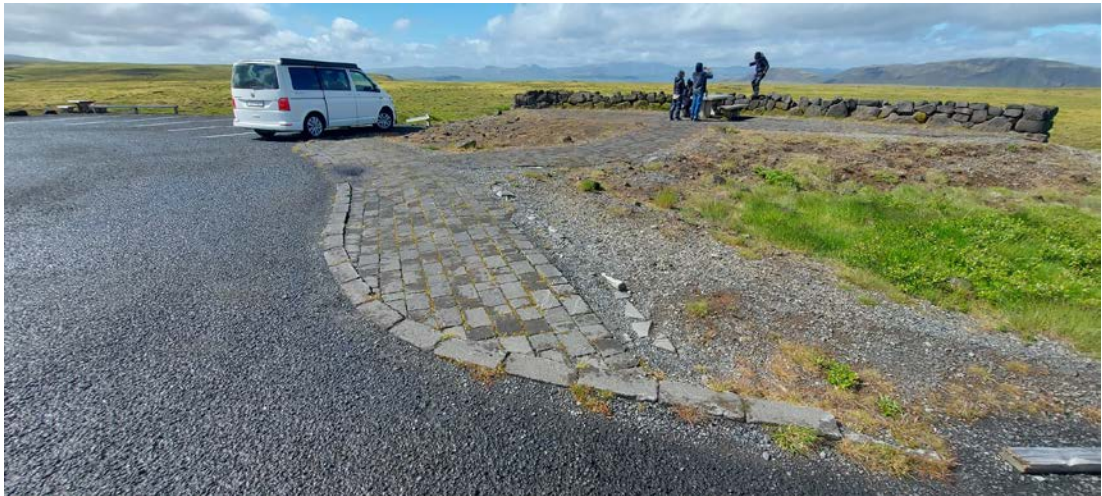
Mynd 4.16 Áningarstaðurinn á vestanverðri Lyngdalsheiði.

Rúmlega 10 km austan við Hrafnagjá er áningarstaður Vegagerðarinnar við Lyngdalsheiðarveg (365), innan Grímsnes- og Grafningshrepps. Staðurinn er vel sóttur enda fallett útsýni til allra átta, þar á meðal yfir Þingvallavatn. Áningarstaðurinn er einnig vinsæll upphafsstaður vélsleðaferða á vetrum. Staðurinn er aðeins farinn að láta á sjá, s.s. hellulögn, langbanda-girðingar og grjóthleðsla. Á staðnum eru bekkir og borð og grjóthleðsla sem ferðamenn virðast sækja í að standa uppá. Stæði eru afmörkuð fyrir fólksbíla sem og rútur. Mikilvægt er að búa svo um á svona stað að snjóruðningstæki geti rutt staðinn án þess að eiga á hættu á að valda skemmdum. Í miðju plansins er dæld sem veitist snjóruðningstækjum erfið. Tenging við Lyngdalsheiðarveg er fín með góðri vegsýn. Engin skráð óhöpp eru tengd þessum áningarstað (Samgöngustofa, 2022)

Tillögur að úrbótum: Hér væri upplagt að vera með upplýsingaskilti sem segir hvað fyrir augu ber sem og fróðleik t.d. um Biskupagötur sem liggja þarna í næsta nágrenni. Staðurinn þarfnast betra viðhalds.

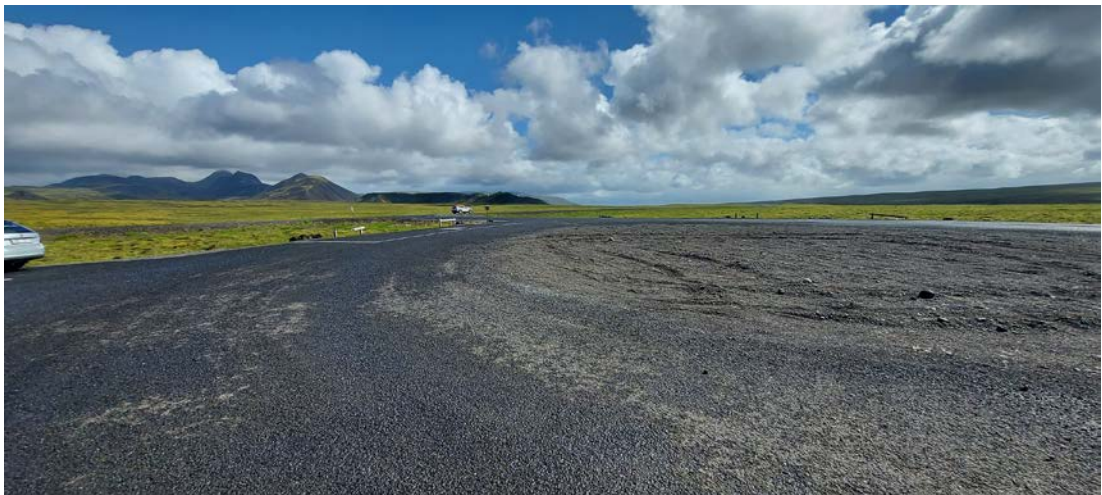
Mynd 4.17 Dæld í miðju áningarstaðar getur veist snjóruðningstækjum erfið.

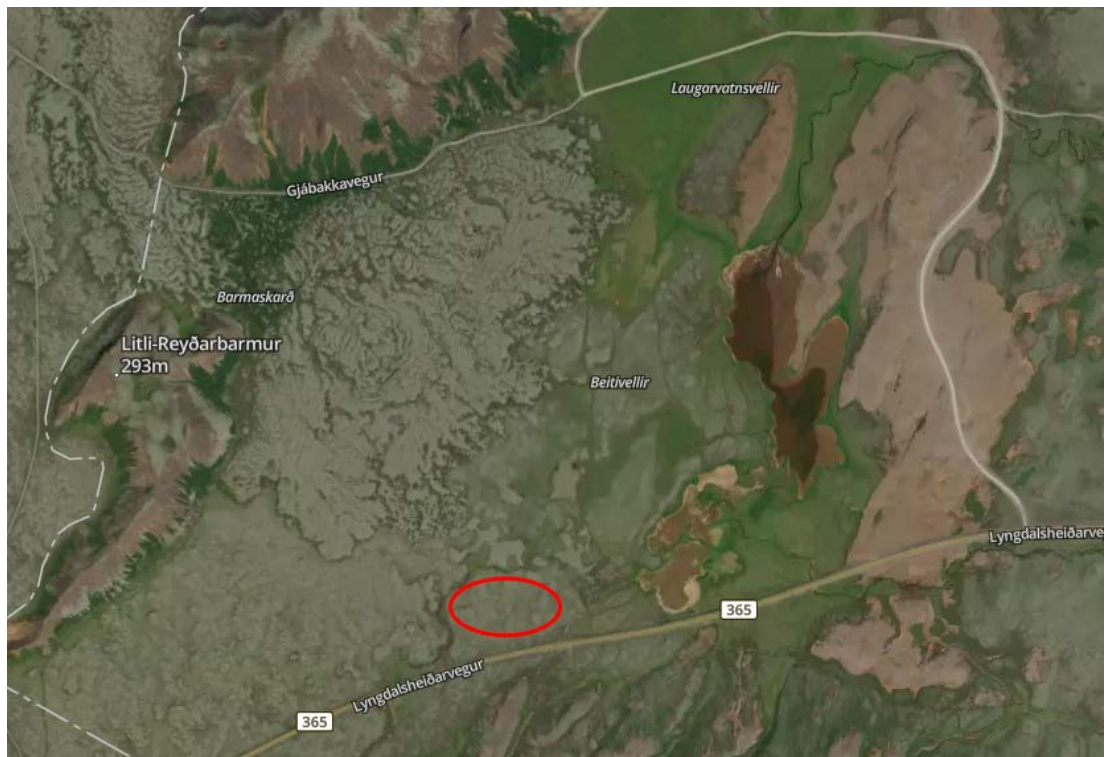
Hafa ber í huga að samvæmt 61. gr. náttúruverndarlaga nr. 60/2013 ber að forðast að raska eldhrauni nema brýna nauðsyn beri til og þarf að taka tillit til þess við útfærslu þessa áningarstaðar.

Áningarstaðurinn gæti lent inn á hverfisvernd HV7 samkvæmt aðalskipulagi Bláskógabyggðar. “ Svæðið nær yfir Laugardalsvelli, Beitivelli og Laugarvatnshella. Mikilvægt vegna náttúrufars, fornminja og menningarsögulegs gildis. Áhersla er á að lágmarka áhrif mannvirkja.” (Bláskógabyggð, 2018) bls. 57.

Mynd 4.18 Tillaga að staðsetningu nýs áningarstaðar (rauður hringur) nærri Beitivöllum (ja.is).

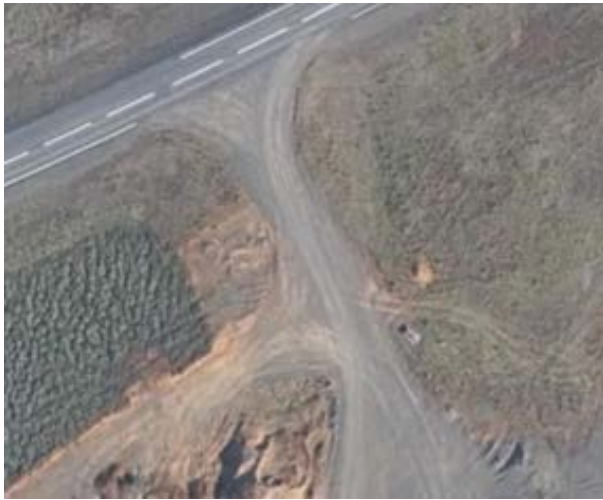
Vegnúmer:	365
Stöðvarnúmer:	2.820
Flokkun:	Engin
Umferðaröryggi:	Ekki gott
Aðbúnaður:	Enginn
Aðdráttarafli:	Útsýni yfir Laugarvatn
Tillögur til úrbóta:	Engar

Mynd 4.20 Afleggjari að námu er nýttur af ferðamönnum til að stöðva og taka myndir (map.is).

Um 3 km austan við afleggjarann að Laugarvatnsvöllum er slóði sem liggur að námu. Þessi staður er hér nefndur Lyngdalsheiði miðsvæði til aðgreiningar frá öðrum áningarstöðum á heiðinni. Samkvæmt viðmælendum er nokkuð um að ferðamenn stoppi þarna til að taka mynd af útsýni til Laugarvatns. Líklega er þeim ekki kunnugt um áningarstaðinn sem er þar um 700 m austar enda sá staður ekki gefinn til kynna fyrr en 500 m seinna. Með betri merkingum fyrir skipulagðan áningarstað mætti draga úr vinsældum þessa námuslóða þó hann verði líklega notaður svo lengi sem hann er aðgengilegur. Engin skráð óhöpp eru tengd þessum áningarstað (Samgöngustofa, 2022).

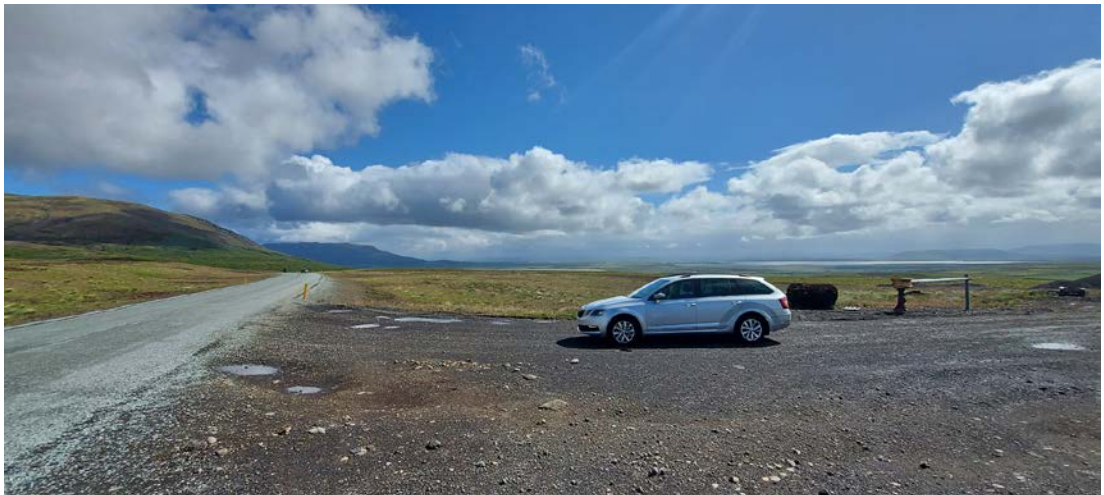
Mynd 4.21 Vegslóði að námu er nýttur fyrir ferðamenn til að taka myndir af útsýni yfir Laugarvatn.

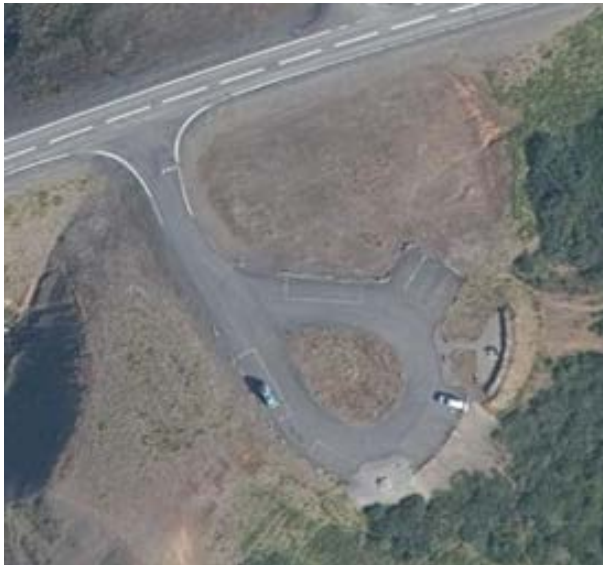
Lyngdalsheiði austur

Vegnúmer:	365
Stöðvarnúmer:	2.100
Flokkun:	Áningarstaður
Umferðaröryggi:	Gott
Aðbúnaður:	Bekkir, borð, upplýsingaskilti um eldvirkni
Aðdráttarafli:	Útsýni yfir Laugarvatn
Tillögur til úrbóta:	Bæta merkingar

Mynd 4.22 Áningarstaður Vegagerðarinnar á austanverðri Lyngdalsheiði (map.is)

Tillögur að úrbótum: Bæta merkingar að vestanverðu, setja skiltið jafnvel vestan við afleggjara að námu.

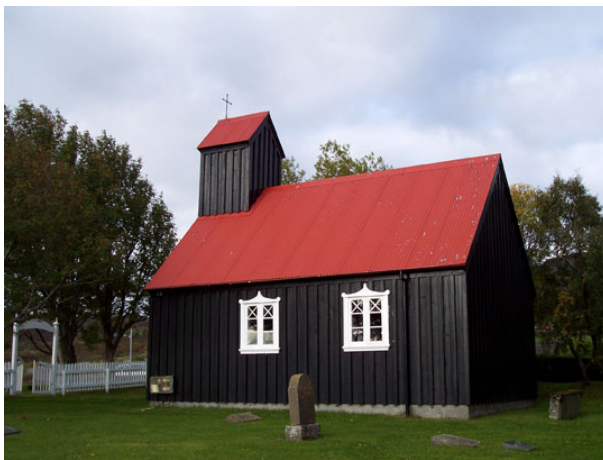
Vegnúmer:	37
Stöðvarnúmer:	4.680
Flokkun:	Engin
Umferðaröryggi:	Slæmt
Aðbúnaður:	Enginn
Aðdráttarafli:	Falleg kirkja
Tillögur til úrbóta:	Engar

Mynd 4.25 Miðdalskirkja austan við Laugarvatn (nat.is)

Miðdalskirkja er gömul timburkirkja sem fangar athygli ferðamanna sem leggja í vegkanti eða við vegslóða sem liggur inn á tún til að taka myndir. Kirkjan er ekki áberandi og sést bara frá ákveðnum sjónarhornum vegna skógræktar og ekki er ljóst hversu vinsæl hún er til myndatöku en samkvæmt viðmælendum er eitthvað um að ferðamenn stoppi hér. Að svo stöddu eru ekki lagðar til úrbætur á þessum myndatökustað.

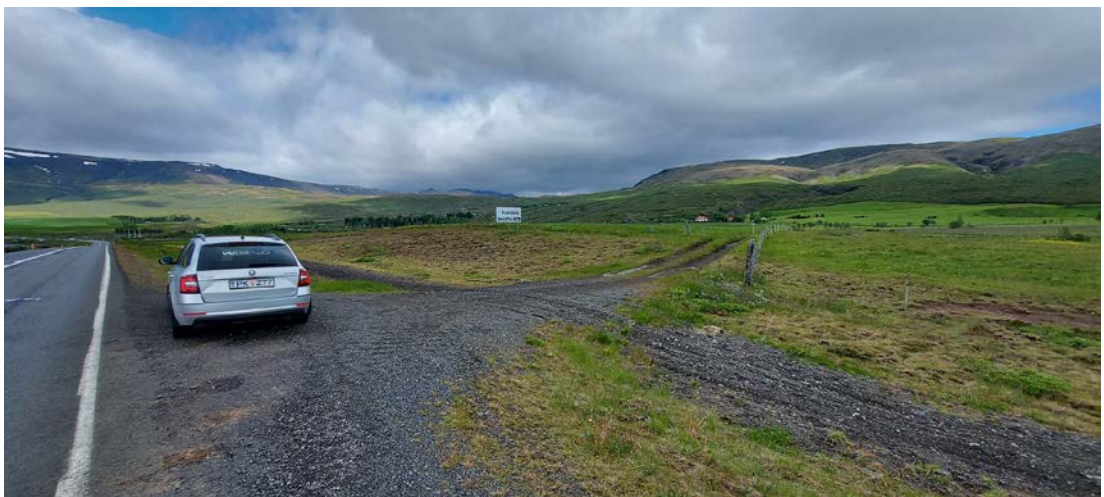
Mynd 4.26 Lítið útskot sem notað er til að stoppa og taka mynd í átt að bæjarstæði og kirkju.

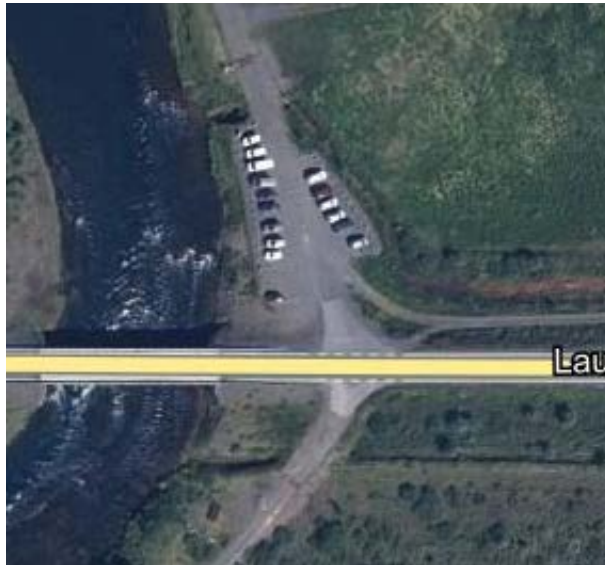
Brúará

Vegnúmer:	37
Stöðvarnúmer:	13.000
Flokkun:	Engin
Umferðaröryggi:	Slæmt
Aðbúnaður:	Enginn
Aðdráttarafli:	Gönguleið að Brúarfossi. Fallegt vatnsfall
Tillögur til úrbóta:	Úrbætur eru í ferli hjá landeigendum

Mynd 4.27 Bílastæði við gönguleið að Brúarfossi (map.is). Þegar bílastæði fyllist leggja ferðamenn einnig sunnan vegar.

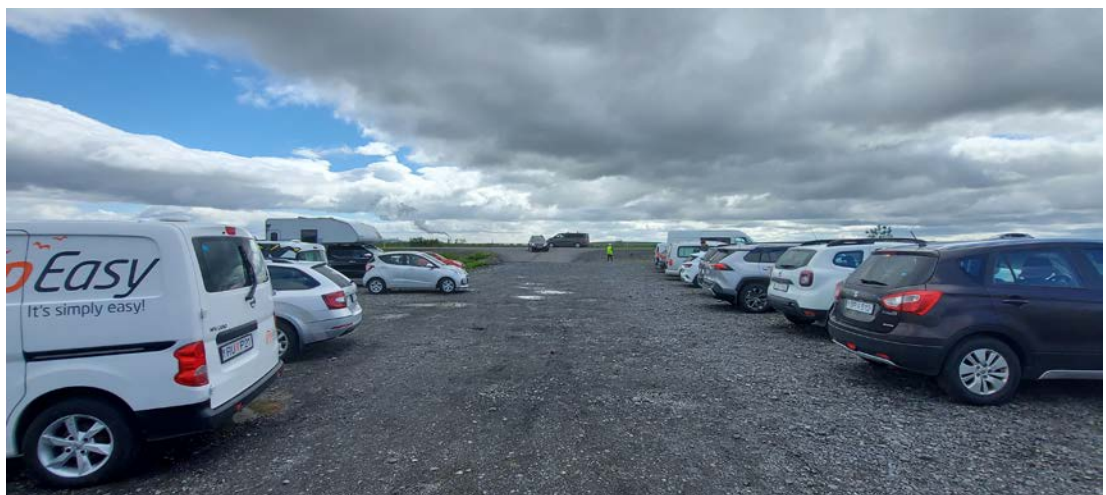
Mynd 4.29 Bílastæði við gönguleið að Brúarfossi. Í fjarska sést aðkoma að bílastæðinu.

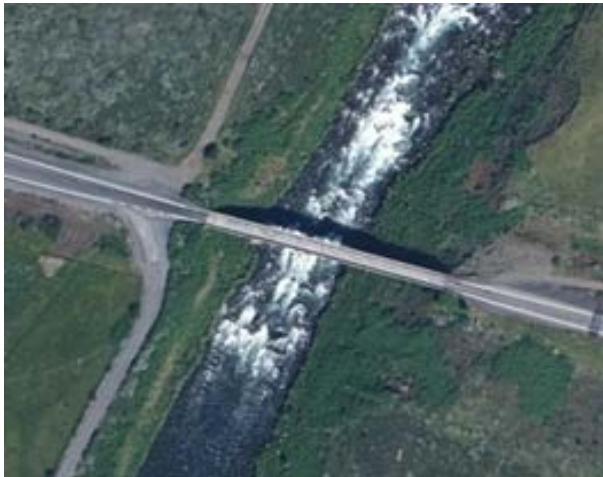
Brú yfir Tungufljót

Vegnúmer:	35
Stöðvarnúmer:	7.060
Flokkun:	Engin
Umferðaröryggi:	Slæmt
Aðbúnaður:	Enginn
Aðdráttarafli:	Vatnsmikið fljót, flúðir
Tillögur til úrbóta:	Engar

Mynd 4.31 Brúin yfir Tungufljót á Biskupstungnabraut (35) þar sem ferðamenn stöðva til að taka myndir (map.is)

Tæpum tveimur kílómetrum austan við Geysi liggur Biskupstungnabraut á brú yfir Tungufljót. Samkvæmt viðmælendum er nokkuð um að ferðamenn stöðvi á eða við brúna, enda fallegar flúðir í fljótinu sem blasa við. Það skapar óneitanlega slyshættu að stöðva bíl á miðri brú eða í vegkanti, og eru tvö alvarleg slys skráð á slysakort Samgöngustofu á eða við brúna (Samgöngustofa, 2022). En þar sem það er á áætlun að færa Biskupstungnabraut á þessum kafla sunnar í landið eru ekki lagðar fram neinar tillögur til úrbóta hér. Samkvæmt aðalskipulagi Bláskógabyggðar kemur vegurinn til með að liggja sunnan Geysis (Mynd 4.32) rétt austan við bæinn Brú og þar með dregur úr umferð um núverandi brú með tilheyrandi stoppum. Hins vegar verður þá að gæta að því við byggingu brúar á nýjum vegi, hvort þar skapist áhugaverðir staðir til myndatöku við ána.

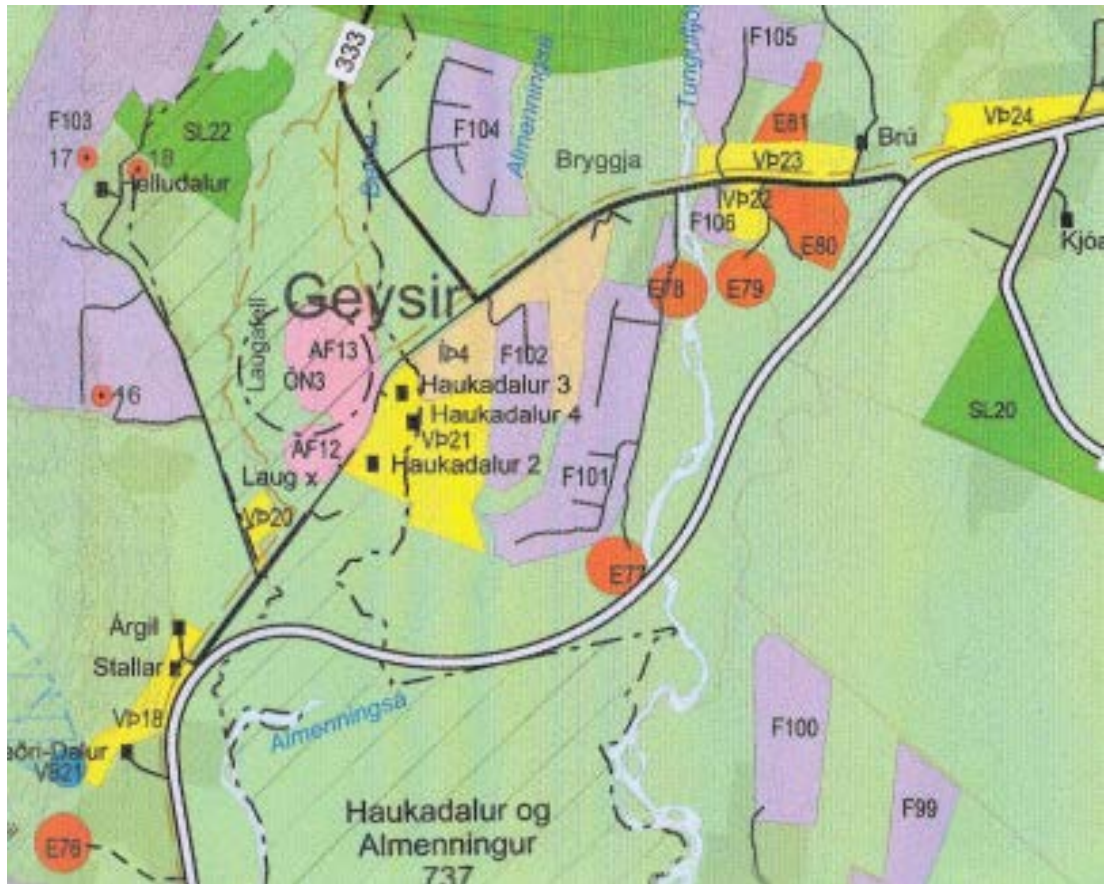
Mynd 4.32 Úr aðalskipulagi Bláskógabyggðar 2015-2027. Tilfærsla vegar framhjá Geysi.

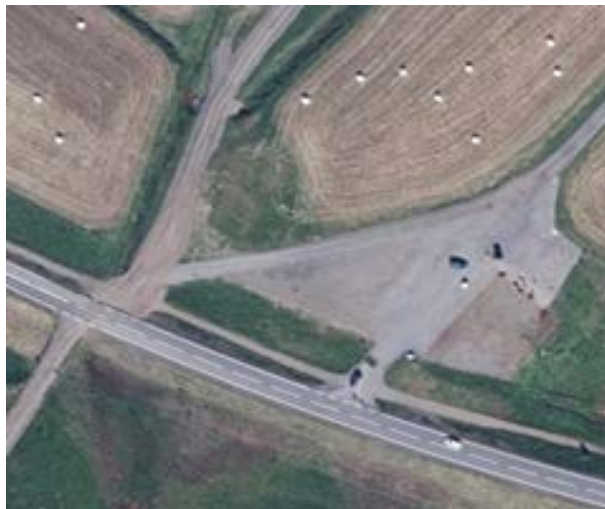
Vegnúmer:	35
Stöðvarnúmer:	7.800
Flokkun:	Engin
Umferðaröryggi:	Ekki gott
Aðbúnaður:	Sala á hrossafóðri
Aðdráttarafli:	Hross
Tillögur til úrbóta:	Engar

Mynd 4.33 Áningarstaður við bæinn Brú (map.is). Biskupstungnabraut (35) í forgrunni.

Það er vel þekkt að þar sem hross sjást í haga stöðva ferðamenn til að taka af þeim mynd og jafnvel fýðra þau á ýmsu misgóðu. Á bænum Brú hefur landeigandi tekið til þess ráðs að útbúa bílaplan og aðstöðu fyrir ferðamenn til að hitta hross og gefa þeim fýðurköggla sem eru til sölu á staðnum. Bílaplanið er rúmgott og á staðnum eru hross í girðingu sem hægt er að ganga alveg upp að. Þessi staður er mjög vinsæll og lýstu allir viðmælendur ánægju sinni með hann.

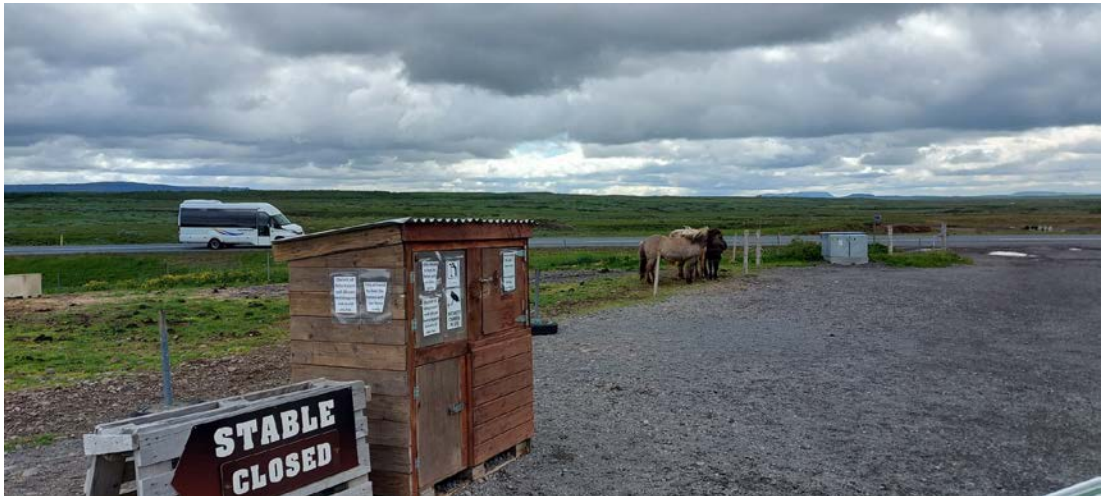
Mynd 4.34 Áningarstaður við Brú. Sjálfsali með hrossafóður í forgrunni.

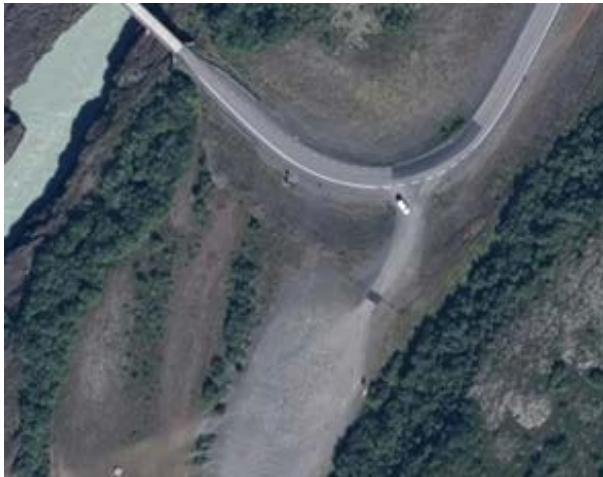
Brúarhlöð

Vegnúmer:	30
Stöðvarnúmer:	6.740
Flokkun:	Engin
Umferðaröryggi:	Ekki gott
Aðbúnaður:	Bekkir, borð og upplýsingaskilti
Aðdráttarafli:	Landslag, vatnsmikil á
Tillögur til úrbóta:	Bæta yfirborð og merkingar

Mynd 4.38 Áningarstaður við Brúarhlöð. Vegur nr. 30 og brú yfir Hvítá efst vinstra megin á myndinni.

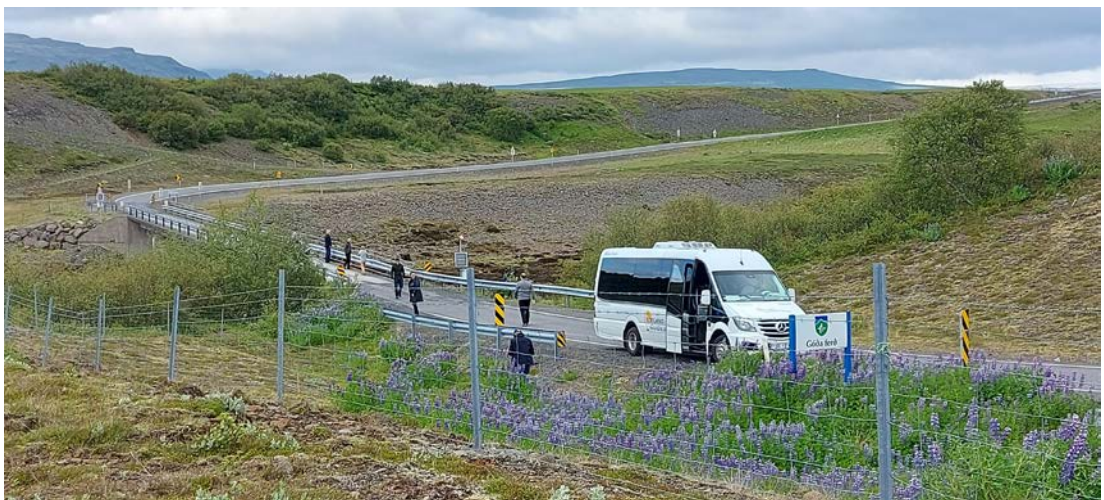
Mynd 4.40 Kyrrstæð rúta frá innlendu ferðapjónustufyrirtæki í vegkanti við brúna við Brúarhlöð og ferðamenn við myndatökur á brúnni.

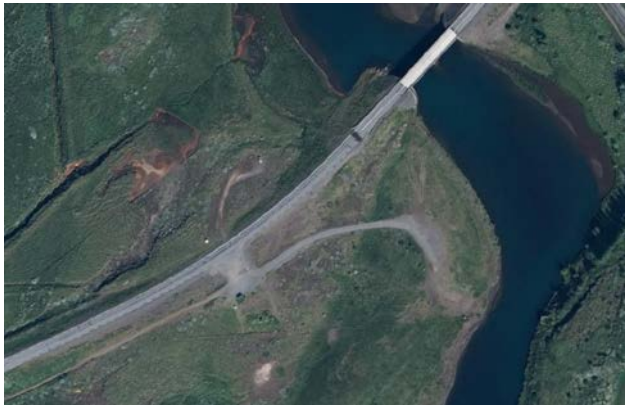
Brúará við Spóastaði

Vegnúmer:	35
Stöðvarnúmer:	8.520
Flokkun:	Áningarstaður
Umferðaröryggi:	Gott
Aðbúnaður:	Bekkir, borð, skilti
Aðdráttarafli:	Brúará
Tillögur til úrbóta:	Bæta yfirborð og merkingar fyrir stæði

Mynd 4.42 Áningarstaður við Brúará, gegnt Spóastöðum.

Áningarstaður Vegagerðarinnar er við Brúará, gegnt Spóastöðum. Þar er malarplan með bekkjum og borðum á grasflöt. Upplýsingaskilti með korti og upplýsingum um helstu staði á Suðurlandi er við planið og veiðislóði liggur niður að ánni. Planið er ekki vel afmarkað og engin afmörkun fyrir bílastæði á planinu. Mætti merkja betur áður en komið er að staðnum, en aðeins er um að ræða i-merki gegnt planinu. Að sögn viðmælenda er heilmikið stoppað beggja megin ár og er það tærleiki Brúarár sem dregur að, sérstaklega á vetrum. Þessi áningarstaður mætir þó ekki þeirri þörf þar sem hann stendur nokkuð fjarri ánni.

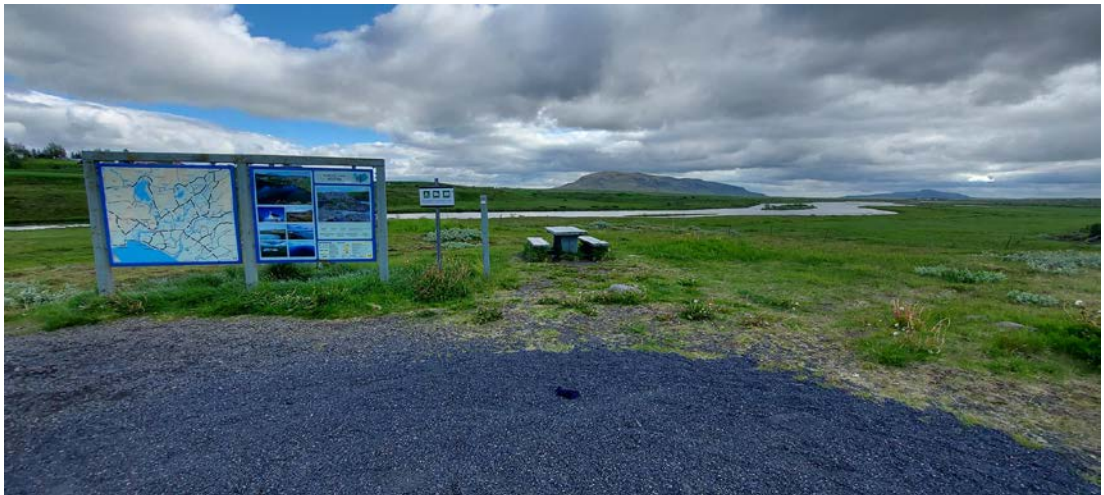
Mynd 4.43 Áningarstaður við Brúará gegnt Spóastöðum.

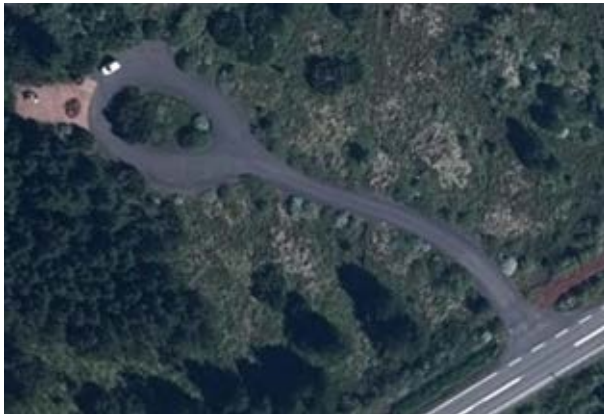
Snæfoksstaðir

Vegnúmer:	35
Stöðvarnúmer:	1.990
Flokkun:	Opinn skógur
Umferðaröryggi:	Ekki gott
Aðbúnaður:	Bekkir, borð, upplýsingaskilti
Aðdráttarafli:	Skógur, næði
Tillögur til úrbóta:	Merkingar

Mynd 4.44 Áningarstaður að Snæfoksstöðum (map.is)

Rúma 2 km suðvestan við Kerið er fallegur áningarstaður við Kolgrafarhól á Snæfoksstöðum. Staðurinn er flokkaður sem opinn skógur í skrá Vegagerðarinnar yfir áningarstaði. Hann var gerður af Vegagerðinni en er í umsjón Skógræktarfélags Árnesinga. Ekið er af Biskupstungnabraut, um 70 m inn í skóginn þar sem við tekur skjólsæll áningarstaður með bílastæðum, bekkjum og borðum á hellulögðu yfirborði, upplýsingaskilti og tengingu við gönguleiðir.

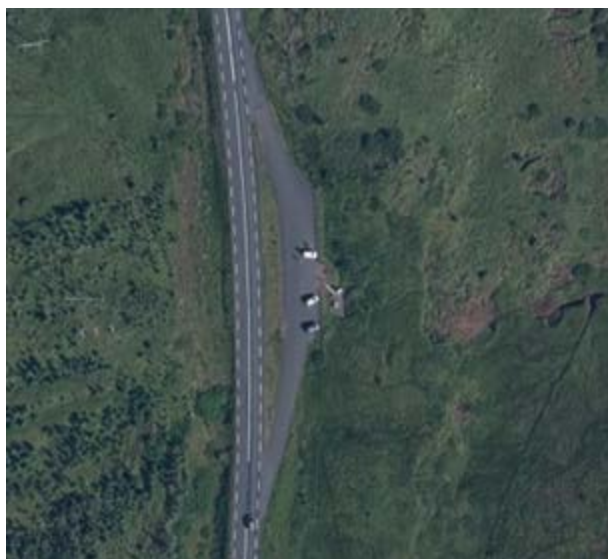
Tannastaðir

Vegnúmer:	35
Stöðvarnúmer:	5.500-5.660
Flokkun:	Áningarstaður
Umferðaröryggi:	Slæmt
Aðbúnaður:	Bekkir, borð, upplýsingaskilti
Aðdráttarafli:	Útsýni, víðsýnt
Tillögur til úrbóta:	Stórt myndastopp

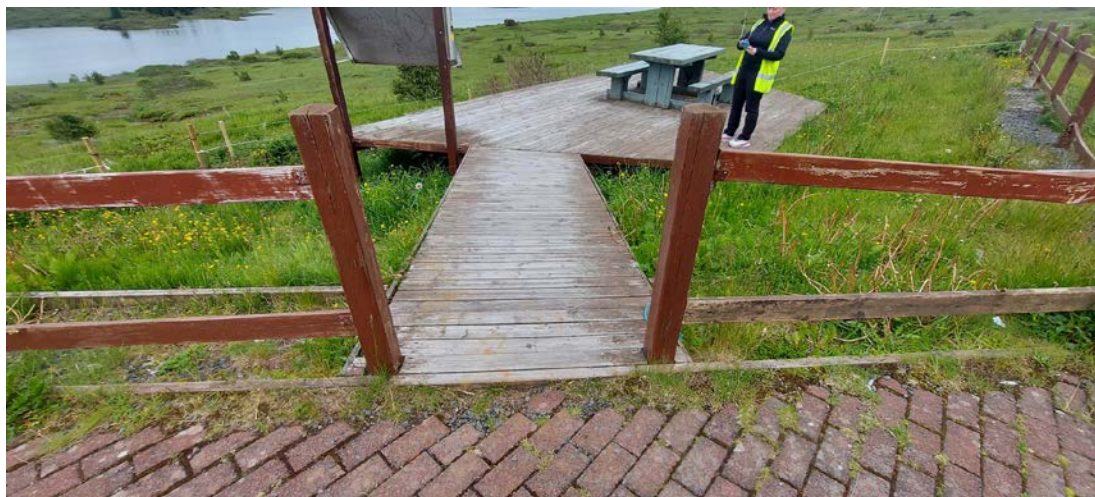
Mynd 4.48 Útsýnispallur við áningarstaðinn er orðinn lúinn og slyshætta ef gestir stíga fram af brún hans.

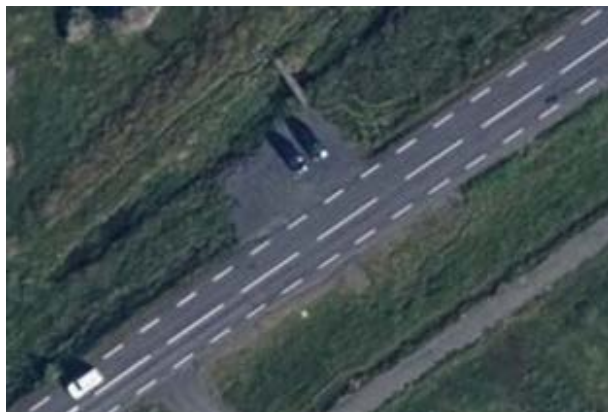
Sumarbústaður í Ingólfsfjalli

Vegnúmer:	35
Stöðvarnúmer:	1.920
Flokkun:	Engin
Umferðaröryggi:	Slæmt
Aðbúnaður:	Enginn
Aðdráttarafli:	Sumarbústaður, stórgrýti í hlíð
Tillögur til úrbóta:	Engar

Mynd 4.49 Útskot við sumarbústað sem stendur inn á milli stórgrýtis í hlíðum Ingólfsfjalls (map.is).

Um 3,5 km sunnan við áningarstaðinn að Tannastöðum er útskot af Biskupstungnabraut. Hér stoppa ferðamenn til að taka mynd af sumarbústað sem er falinn í stórgrýtisurð í Ingólfsfjalli en stórvaxnir hnullungar í hlíðinni eru líka myndefni. Bústaðurinn er reyndar hulinn sjónum að sumri til þar sem hann er umlukinn trjágróðri, en væntanlega greinilegri að vetri til. Umferð um Biskupstungnabraut er talsvert hröð þarna og varasamt að fara inn og út af þessu litla plani sem væntanlega hefur verið gert til að þjóna hagsmunum bústaðareigenda.

Ekki er ljóst hversu vinsæll þessi staður er, og eru ekki lagðar til tillögur að úrbótum að þessu sinni.

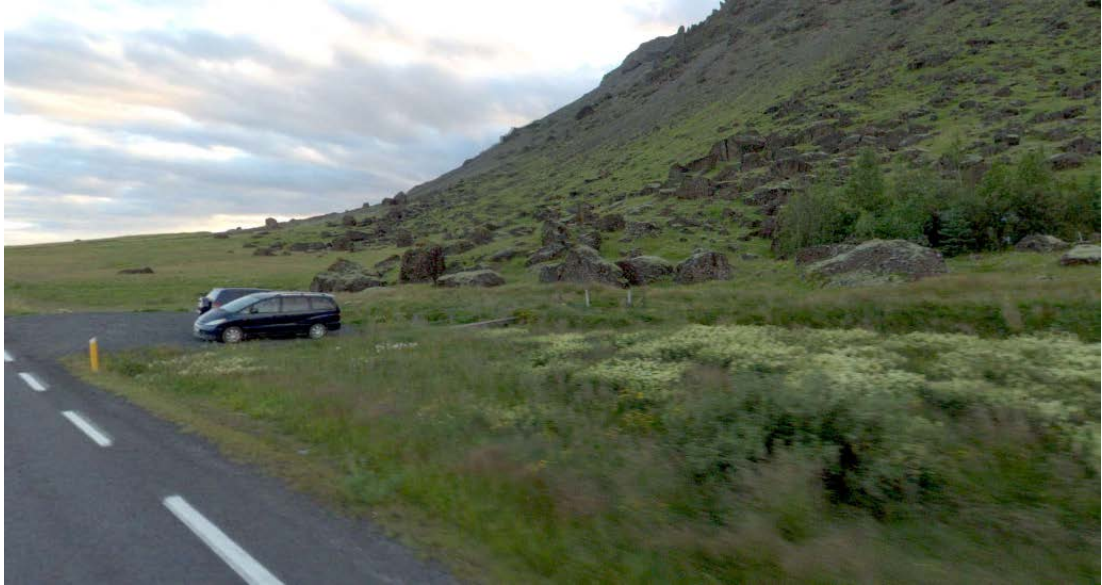
Mynd 4.50 Útskot af Biskupstungnabraut neðan sumarhúss í Ingólfsfjalli. Bústaðurinn stendur inn á milli trjáanna (skjáskot af ja.is).
