ÁHUGAVERÐIR STAÐIR Á GULLNA HRINGNUM

Skráning myndastoppa

Unnið fyrir Vegagerðina og menningar- og viðskiptaráðuneytið
Febrúar 2023

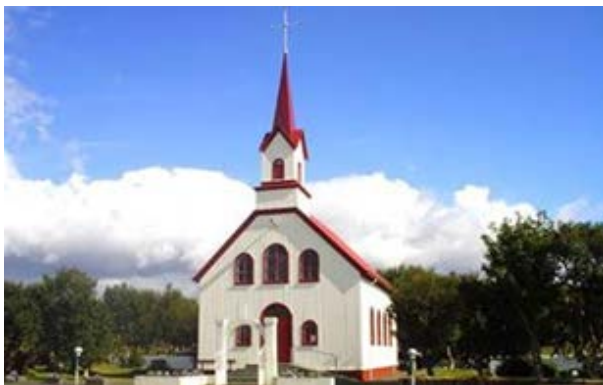
Kotstrandarkirkja

Vegnúmer:	1
Stöðvarnúmer:	6.400
Flokkun:	Engin
Umferðaröryggi:	Slæmt
Aðbúnaður:	Enginn
Aðdráttarafli:	Kirkja, jólaljós
Tillögur til úrbóta:	Engar

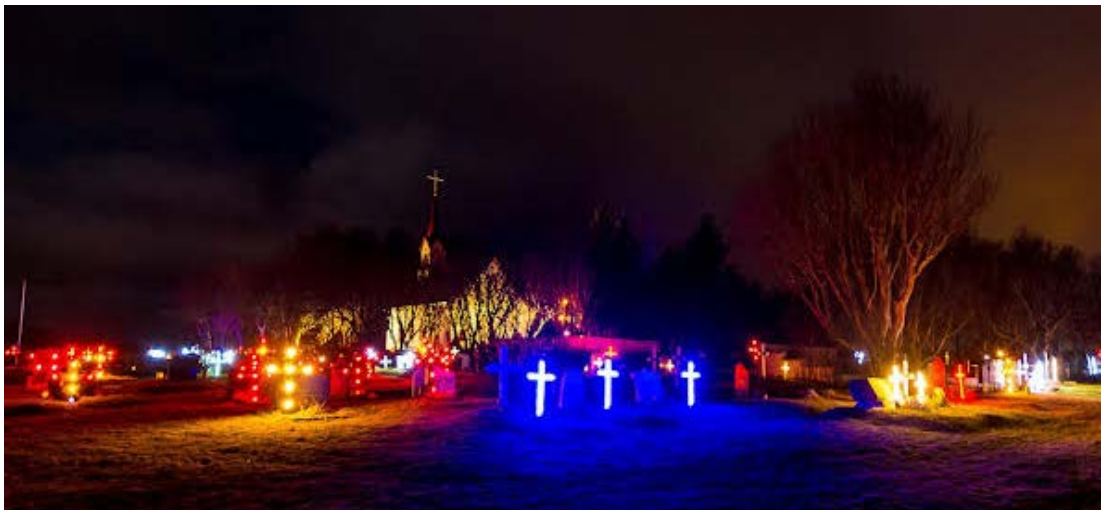
Mynd 4.53 Kotstrandarkirkja á aðventunni. Mynd: Lars Böhme, af Google.

Kotstrandarkirkja er á hægri hönd þegar ekið er frá Selfossi, og er í rúmlega 3 km fjarlægð frá Hveragerði. Kirkjan sést ágætlega frá Suðurlandsvegi og fangar athygli ferðamanna. Samkvæmt viðmælendum er ljósum prýddur kirkjugarðurinn á aðventu það sem vekur hvað mesta athygli.

Tvö óhöpp eru skráð á þeim stað þar sem sést vel til kirkjunnar þegar komið er úr suðri. Í báðum tilfellum var ekið aftan á bíl sem hafði stöðvað í vegkanti (Samgöngustofa, 2022). Með tvöföldun og breyttri legu Suðurlandsveggar breytist sjónarhorn á kirkjuna og eru því ekki lagðar fram tillögur að úrbótum fyrir þennan áningarstað.

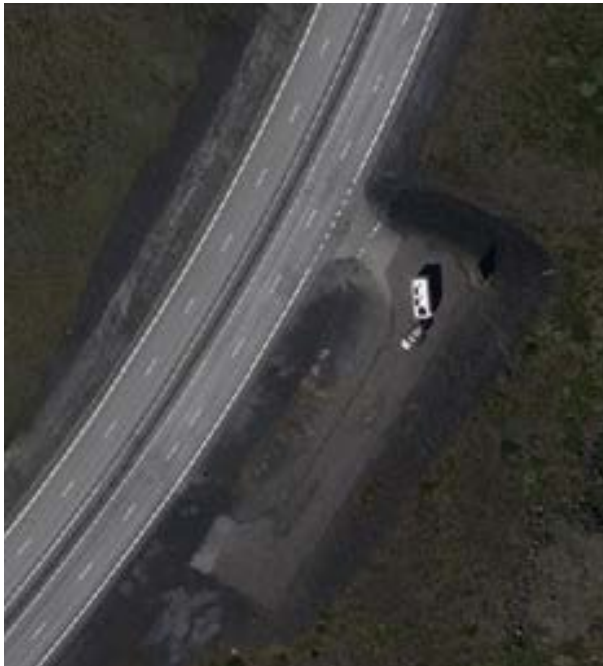
Kambabrún

Vegnúmer:	1
Stöðvarnúmer:	4.440
Flokkun:	Upplýsingaútskot
Umferðaröryggi:	Slæmt
Aðbúnaður:	Upplýsingaskilti, hringsjá
Aðdráttarafli:	Útsýni
Tillögur til úrbóta:	Stórt myndastopp möguleg tilfærsla til að koma því fyrir og auka umferðaröryggi

Mynd 4.54 Upplýsingaútskot í Kömbum á þjóðvegi 1 (map.is)

Útsýni af Kambabrún, ofan Hveragerðis er mikilfenglegt. Þaðan er horft yfir Hveragerði og fjallendið þar fyrir ofan, yfir Ölfus og á góðum dögum sést til Vestmannaeyja og fjalla í austri. Svokallað upplýsingaútskot er staðsett í Kömbunum, sunnan vegar. Þar er nokkuð stórt bílaplan með upplýsingaskilti og göngustígur sem leiðir að hringsjá. Staðurinn er mjög vinsæll hjá ferðamönnum sem eru á austurleið en hann er ekki aðgengilegur vegfarendum sem koma að austan vegna miðdeilis á veginum. Yfirborð plansins er illa farið og engin afmörkun er fyrir bílastæði. Aðkoma að planinu er slæm þar sem kröpp beygja leiðir beint úr hraðri umferð inn á planið. Engin óhöpp sem tengjast staðnum hafa verið skráð (Samgöngustofa, 2022).

Tillögur að úrbótum: Vegna þess hve vinsælt útskotið er, er lagt til að koma fyrir stóru myndastoppi skv. hönnunartillögu og gæta sértaklega að tengingu við þjóðveginn með umferðaröryggi í huga. Mögulega mætti færa planið ofar við veginn (vestar) til að koma því betur fyrir, án þess að ganga á gæði útsýnis (sjá tillögu á Mynd 4.57). Þetta þarf skoða vel út frá umferðaröryggi og útsýni. Við þetta má bæta að samkvæmt viðmælendum hefur fullhannað plan legið fyrir í einhvern tíma en ekki komið til framkvæmda.

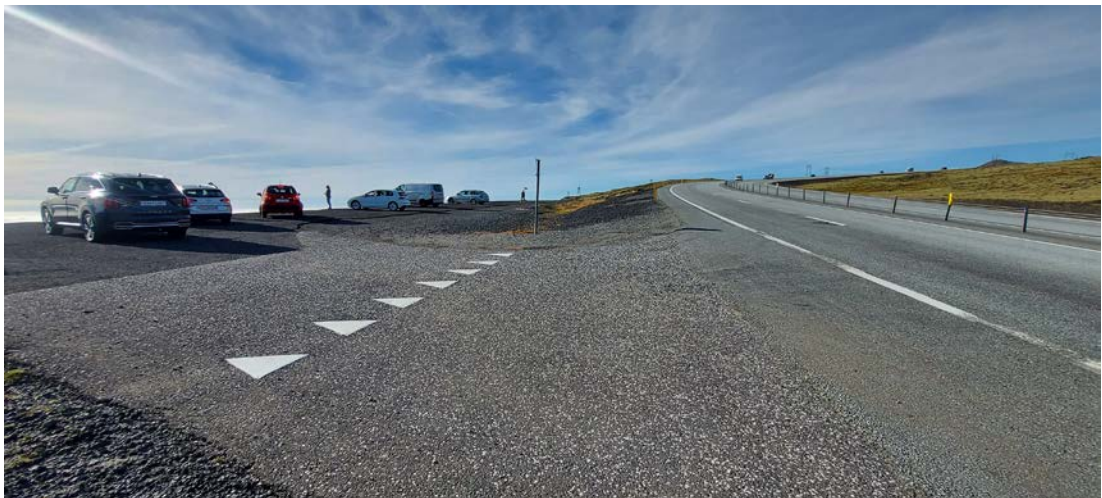
Mynd 4.55 Þröng aðkoma að upplýsingaútskoti í Kömbum.

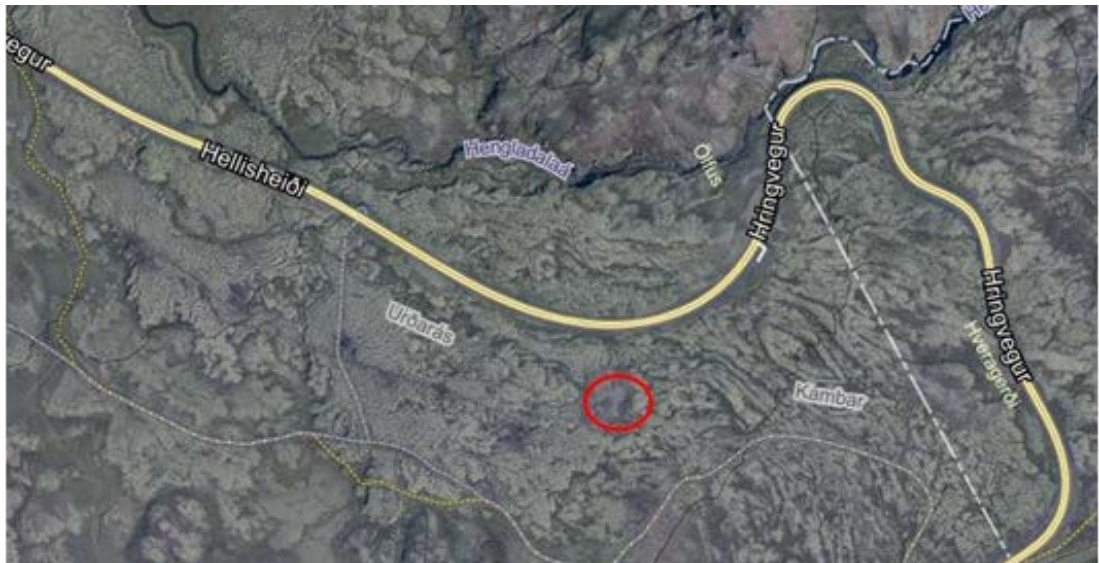
Mynd 4.57 Möguleg ný staðsetning áningarstaðar í Kömbum (rauður hringur). Hægt væri að láta veg að áningarstað fylgja slóðanum sem sýndur er við Urðarás til að draga úr riski á hrauni (map.is).

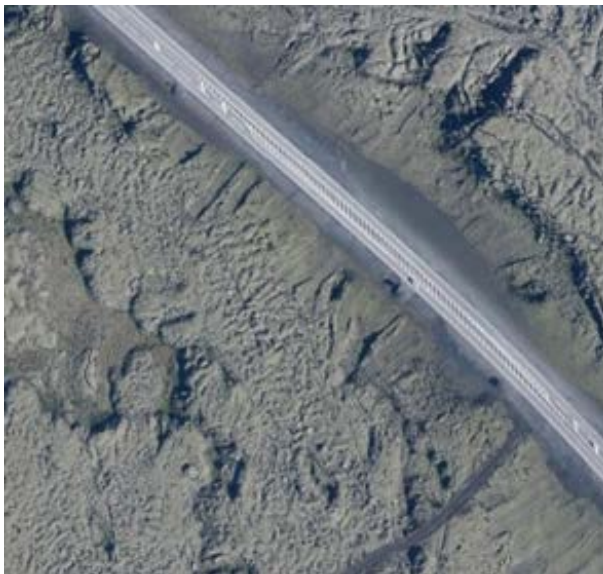
Vegnúmer:	1
Stöðvarnúmer:	700
Flokkun:	Engin
Umferðaröryggi:	Slæmt
Aðbúnaður:	Enginn
Aðdráttarafli:	Hraun
Tillögur til úrbóta:	Afmá

Mynd 4.58 Ferðamenn stoppa í vegkanti í Svínahrauni við þjóðveg 1 til að taka myndir. Gönguleið liggur út á hraunið, neðst hægra megin.

Svínahraun sem rann úr Brennisteinsfjöllum fyrir um 5.200 árum síðan er þykkt og vel mosavaxið. Hraunið fangar athygli ferðamanna sem stöðva gjarnan í vegkanti til að ganga út á hraunið og taka myndir. Slóði liggur frá vegkantinum yfir hraunið og upp í fjallendið fyrir ofan. Í raun er ekki aðstaða til að stoppa þarna, en ferðamenn nota vegöxl við umferðarskilti sem þarna eru (Mynd 4.59).

Tvö óhöpp eru skráð sem geta tengst myndastoppum ferðamanna á þessum stað. Í báðum tilfellum var ekið aftan á bíl sem hafði stöðvað í vegkanti (Samgöngustofa, 2022).

Tillögur að úrbótum: Lausnin sem hér er lögð til er að afmá þennan stað en útbúa plan sem uppfyllir þörf ferðamanna til að taka myndir af hrauninu án þess að setja sjálfa sig og aðra vegfarendur í hættu, sjá nánar kafla 4.24 um lausn.

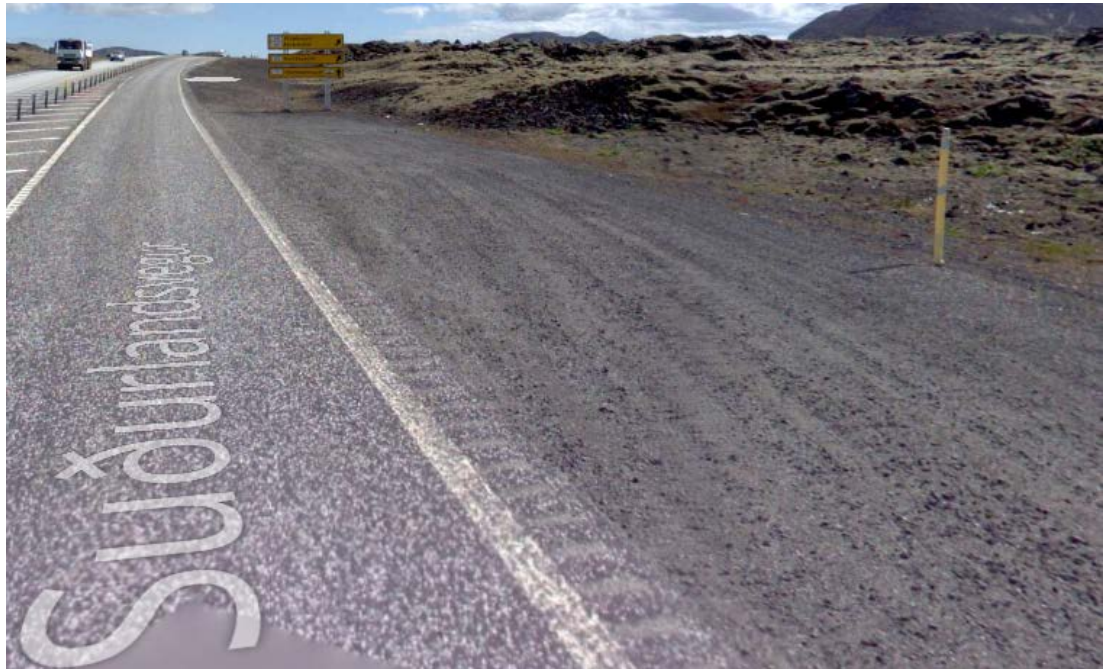
Mynd 4.59 Svínahraun. Ferðamenn stöðva í vegkanti þar sem rými er.

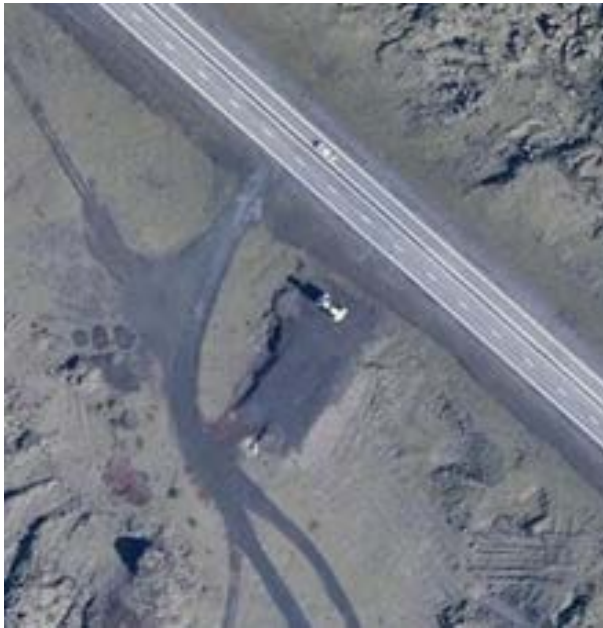
Við slysaskilti

Vegnúmer:	1
Stöðvarnúmer:	2.100
Flokkun:	Engin
Umferðaröryggi:	Ekki gott
Aðbúnaður:	Enginn
Aðdráttarafli:	Hraun, norðurljós
Tillögur til úrbóta:	Nýr áningarstaður

Mynd 4.60 Ferðamenn stöðva við skilti sem sýnir fjölda dauðsfalla sem hafa orðið í umferðinni á árinu (map.is)

Þegar komið er tæpan km austur fyrir Litlu Kaffistofuna er skilti sem segir hversu margir hafa látið lífið í umferðinni það sem af er árinu. Slóði liggur frá Hringveginum og að malarplani sem skiltið stendur á. Samkvæmt viðmælendum stoppar fólk hér til að skoða norðurljós á vetrum og til að mynda hraun og aðra náttúru á sumrin. Einnig er staðurinn nýttur sem bílastæði fyrir göngufólk. Aðkoma að þessum stað er slæm, enda er hann ekki ætlaður sem áningarstaður. Vegfarendur sjá þarna skyndilega slóða sem mögulegt er að aka inn á, rétt eftir að komið er upp brekku og hætta er á að ekið sé aftan á bíla sem snögghemla. Engin slys eru þó skráð á þessum stað á slysakorti Samgöngustofu (Samgöngustofa, 2022).

Tillögur að úrbótum: Til þess að mæta eftirspurn eftir stað til að skoða hraun í návígi og norðurljós að vetrum er hér lögð fram tillaga að stað sem sameinar þetta tvennt. Þetta er hugsað bæði fyrir ferðamanninn sem ferðast á eigin vegum og þá sem eru í skipulögðum rútuferðum.

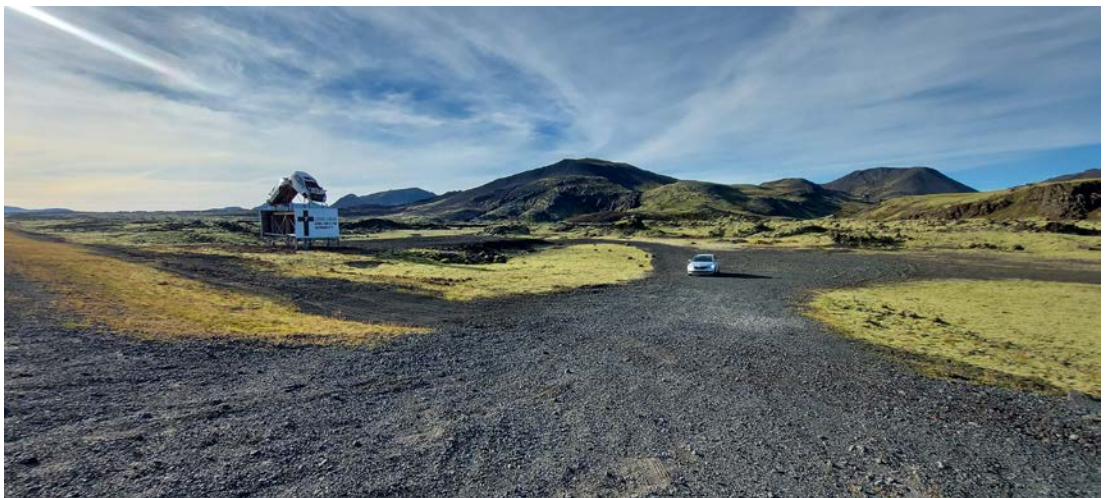
Mynd 4.61 Skiltið með malarsvæði þar sem ferðamenn stöðva við.

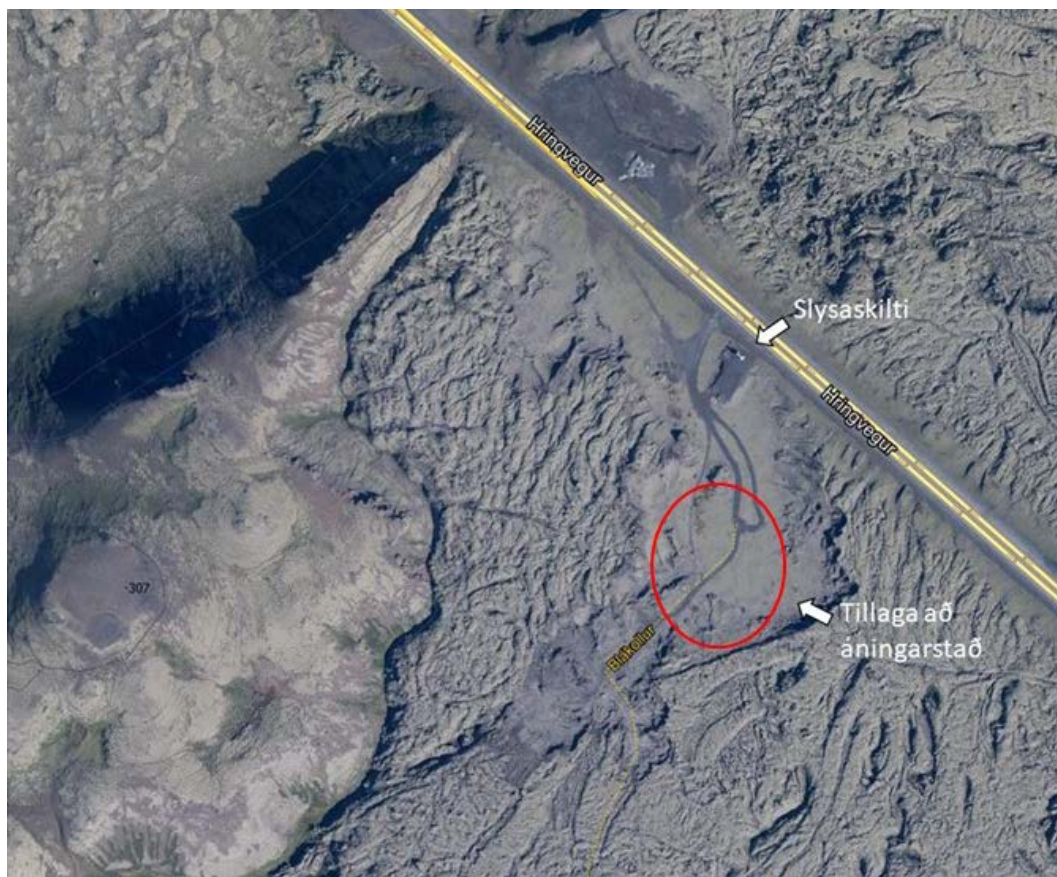
Staðurinn er sunnan Suðurlandsvegar um 750 m austan við Litlu Kaffistofuna, við gönguleið að Blákolli sem er móbergshryggur austan við Vífilsfell. Þarna eru myrkurgæði ágæt fyrir norðurljósaskoðun og stutt að komast í úfið mosavaxið hraun án þess að stefna umferðaröryggi í hættu. Þá væri hægt að tengja áningarstaðinn við gönguleiðir út í hraunið. Hrauninu hefur verið raskað á þessum stað og því ekki um mikið viðbótarrask að ræða. Má því segja að áningarstaðurinn væri ekki í ósamræmi við 61. gr. laga um náttúruvernd.

Mynd 4.62 Tillaga að staðsetningu áningarstaðar sem nýtist til norðurljósaskoðunar og gefur tækifæri á að sjá úfið hraun í návígi. Rauður hringur gefur til kynna umfang áningarstaðarinn.
